Werken aan een impulsaankoop

Min of meer bij toeval stuitte Hans Meuwissen op de oude EB 53 die in 1958 door Janus Kok in Huizen was omgebouwd tot de jachtbotter *Hollantsche Leeuw*. Vol overgave heeft hij zich op het behoud van dit erfgoed gestort, hoewel er bij de behoudsorganisaties een verschil van inzicht leeft over de status van dit schip. Tekst: Klaas Smit Foto's: Klaas Smit en Wouter Rijnberg

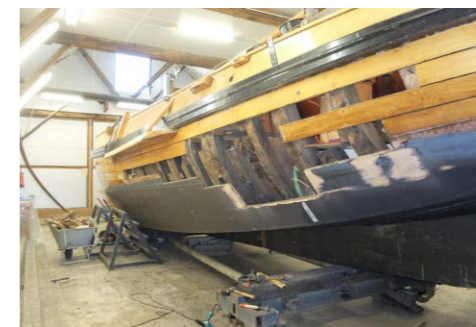
links: Bij de aankoop was duidelijk dat er bij de botter een restauratieplan hoorde, uit te voeren door Van der Meulen in Sneek. Aan bakboord onder de zwaardklamp en in het achterschip waren nieuwe gangen nodig, want: ‘Ik ben geen voorstander van epoxy of blik,’ aldus Meuwissen

Het restauratieplan dat Hans was overeengekomen met Henk van der Meulen, hield in dat er bakboord achter 5 gangen moesten worden vernieuwd en stuurboord voor 6 nieuwe gangen in de kop zouden komen. 'Van der Meulen kende het schip al van een eerdere restauratie in de winter van 2009 en 2010. In die winter hebben ze al een aantal gangen vervangen, nieuwe inhouten geplaatst en is het hele zeilwerk vernieuwd. Voor mij was het logisch dat zij de nieuwe restauratiewerkzaamheden moesten uitvoeren. Helaas zijn we tijdens de

werkzaamheden toch meer slechte delen tegengekomen dan we vooraf hadden verwacht. Ik had sommige zaken kunnen laten oplossen door het gebruik van epoxy of door er blik overheen te laten zetten, maar daar ben ik geen voorstander van. Ik wil de botter zo origineel mogelijk houden.'

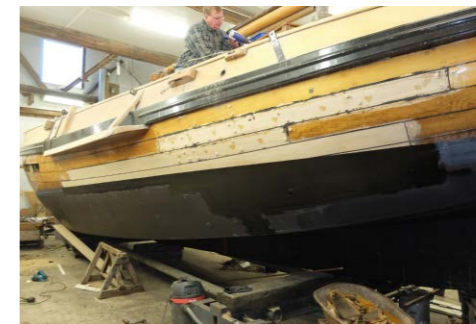
links, 2e foto: de bakboordzijde zit alweer aardig dicht, inclusief uitlaat voor het koelwater

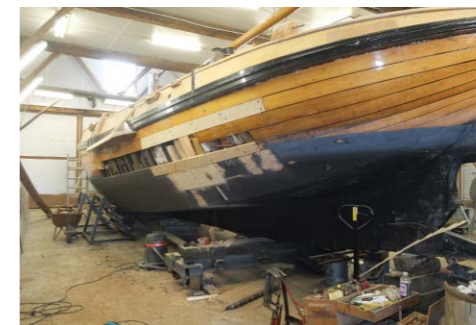
boven: Stuurboord voor was slecht en had nieuwe gangen nodig. Hier zijn (vlnr) Henk, Marco en Henry bezig met de eerste van een reeks van zes

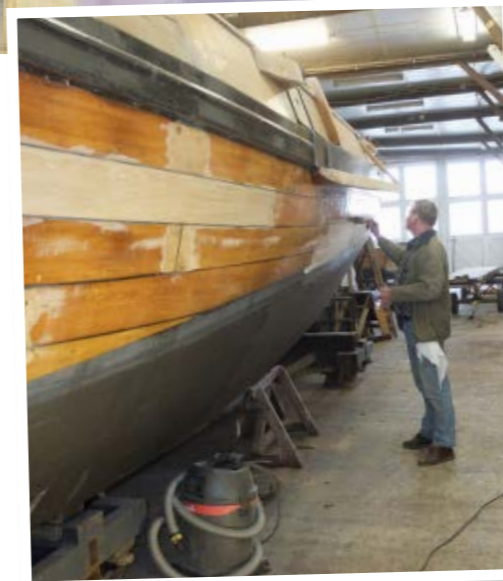
onder: Hans Meuwissen bezig met lakwerk aan zijn nieuw verworven varende erfgoed, de oude EB 53 die tot jachtbotter werd omgebouwd

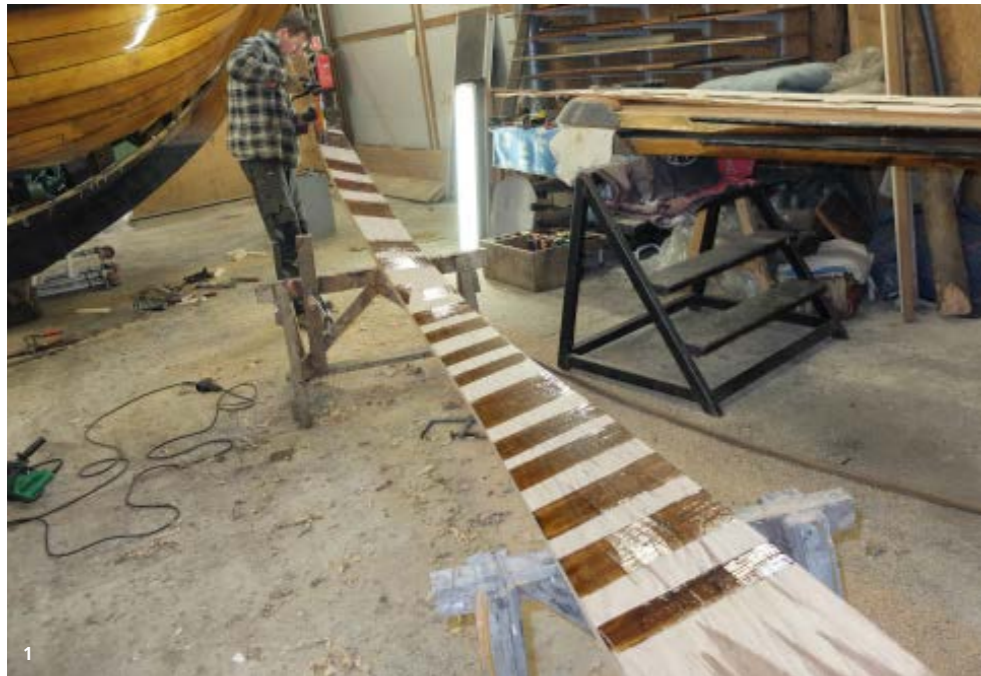
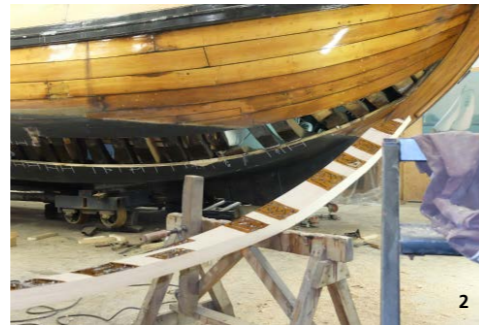
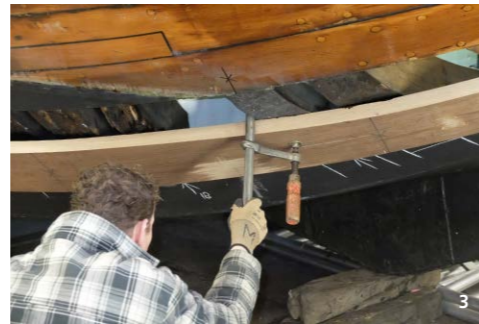
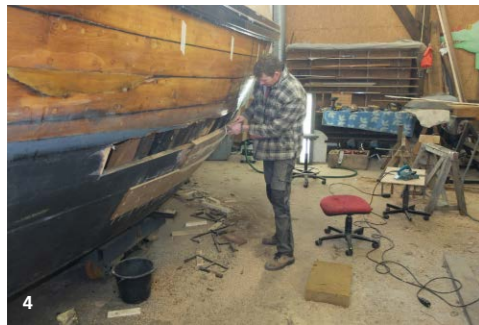
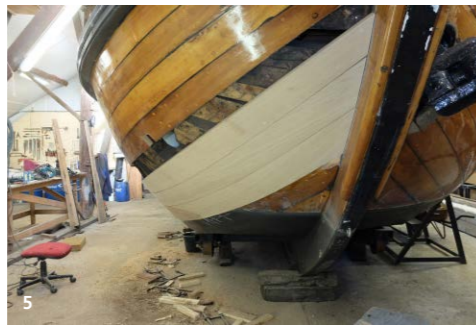
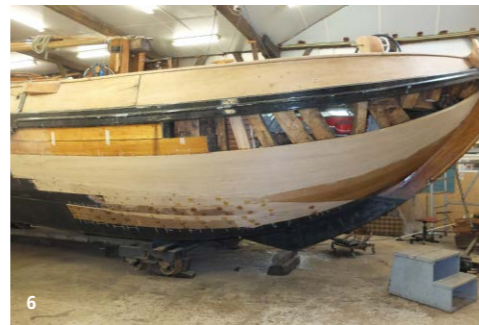
1 Marco van der Meulen is bezig met de eerste te vervangen gang. Nadat die in vorm gestoomd is en nogmaals gepast is, wordt er teer gesmeerd op de plekken waar de inhouten de gang raken • 2 De nieuwe gestoomde en geteerde gang ligt klaar • 3 Marco checkt met zijn timmermansoog of de gang goed tegen de inhouten valt • 4 Marco werkt met een driehoeksschrapper gang nummer twee bij aan stuurboord. Boven zijn handen is te zien dat sommige gangen aardig vermolmd zijn • 5 Nieuw hout in de steven aan stuurboord. Gelukkig voldeed de voorsteven nog prima • 6 Uiteindelijk bleek het toch beter vrijwel de gehele kop te vervangen aan stuurboord, dat bleek pas toen de botter in de loods aan een echt grondige analyse kan worden onderworpen

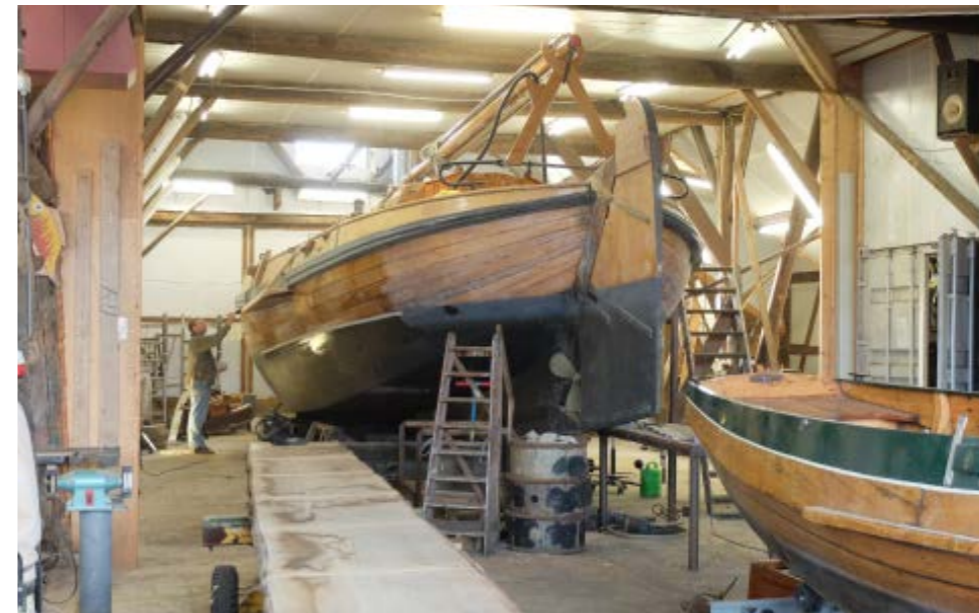
links: Terwijl bakboord klaar is ligt er - op de voorgrond - alweer een prachtig nieuw stuk eiken klaar voor de *Hollantsche Leeuw*

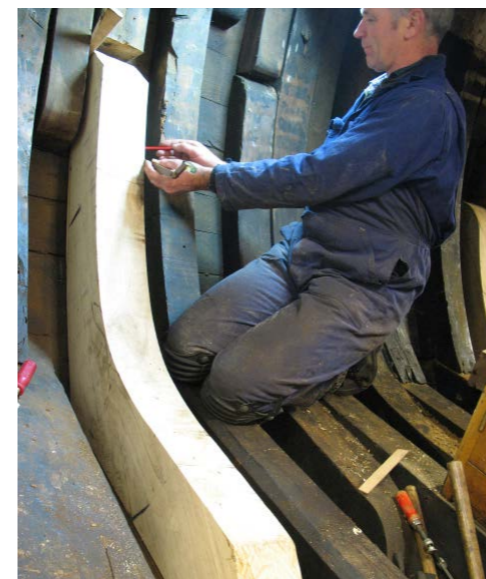
linksonder: In 2009/2010 werd de botter ook al eens onder handen genomen door Jachtwerf Van der Meulen. Toen werd er een heel nieuw zeilwerk gemaakt

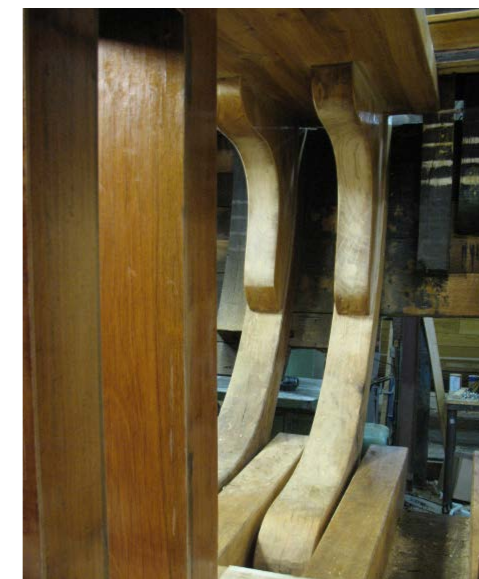
rechtsonder: In 2009/2010 werden er ter hoogte van het zeilwerk al enkele gangen vervangen
